REPOSICION CARRETERA RN-19, TRAMO: JALAPA - MONJAS, JALAPA
NOG de Obra: 6463983

INFORME DE ASEGURAMIENTO

REPOSICIÓN CARRETERA RN-19, TRAMO JALAPA-MONJAS, JALAPA

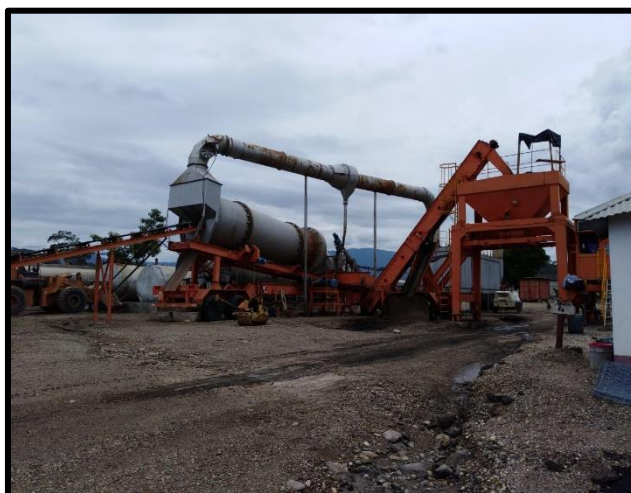
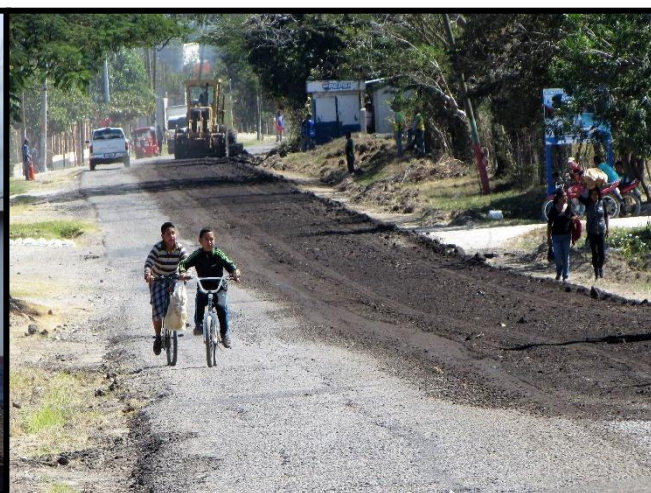
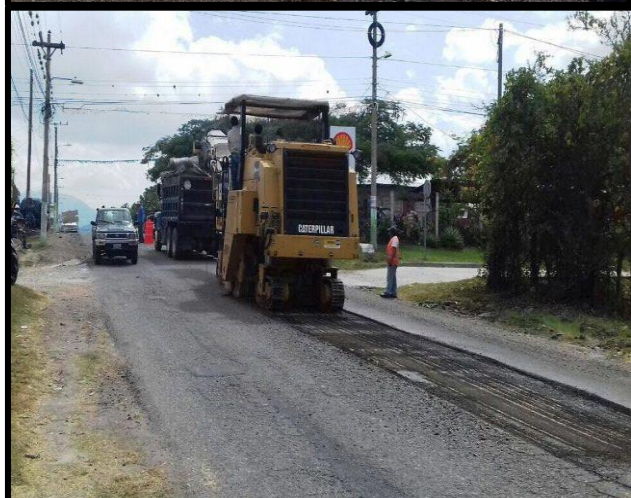
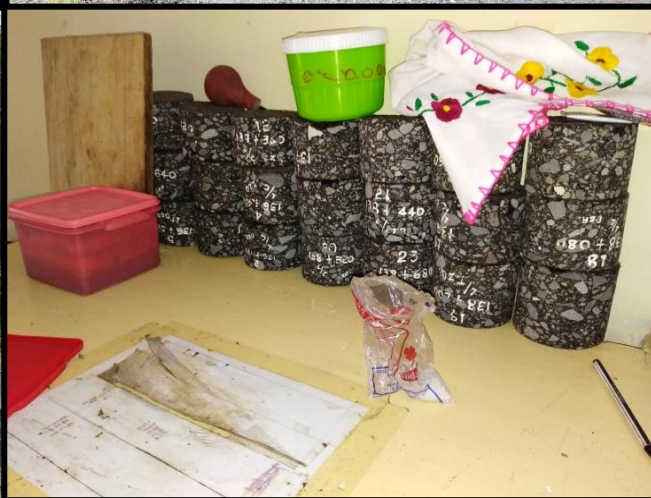
El día de la visita se inició conociendo la planta de procesamiento de agregados y preparación de mezclas, se observó control sobre las características de estas. Como puede observarse en una de las fotografías, el daño en varias partes del tramo era severo y ameritaba un trabajo a nivel de la estructura en varios subtramos, el supervisor indicó que en la medida de que el contrato lo permita estarán priorizando al menos dos de estos para que la vía quede funcional y preste el servicio para el cual fue construida.

- **Calidad:** Durante la visita de campo se recorrieron varios subtramos, en donde la carpeta colocada en apariencia cumple las especificaciones, no se tuvo acceso a informes de laboratorio ni de supervisión que respalden la calidad de los trabajos. Los trabajos en el tramo se están ejecutando de acuerdo con el procedimiento especificado, una solución técnica viable en un corto plazo, la referencia de costo es insuficiente para validar, adicionalmente de aparecer dos estimaciones de costo diferentes. Los trabajos son comparables con los que anteriormente la EA denominaba “reapeo” que incluía bacheo mayor y los trabajos ahora considerados, no así trabajos de recuperación de la estructura y drenajes transversales de mayor diámetro.
